B O M E N O V E R

Loopdekken van loofhout

In de stroom van nieuwe of hervonden houttoepassingen passen zeker ook houten loopdekken. In ons waterrijke land kennen we dit verschijnsel al langer van steigers en brugdekken, maar daar komen nu andere locaties bij, zoals terrassen, galerijen en pleinen. Hiervoor wordt tegenwoordig een veelvoud van 'oude en nieuwe' houtsoorten gebruikt. De technische detaillering blijft van groot belang voor het functioneel en esthetisch behoud.

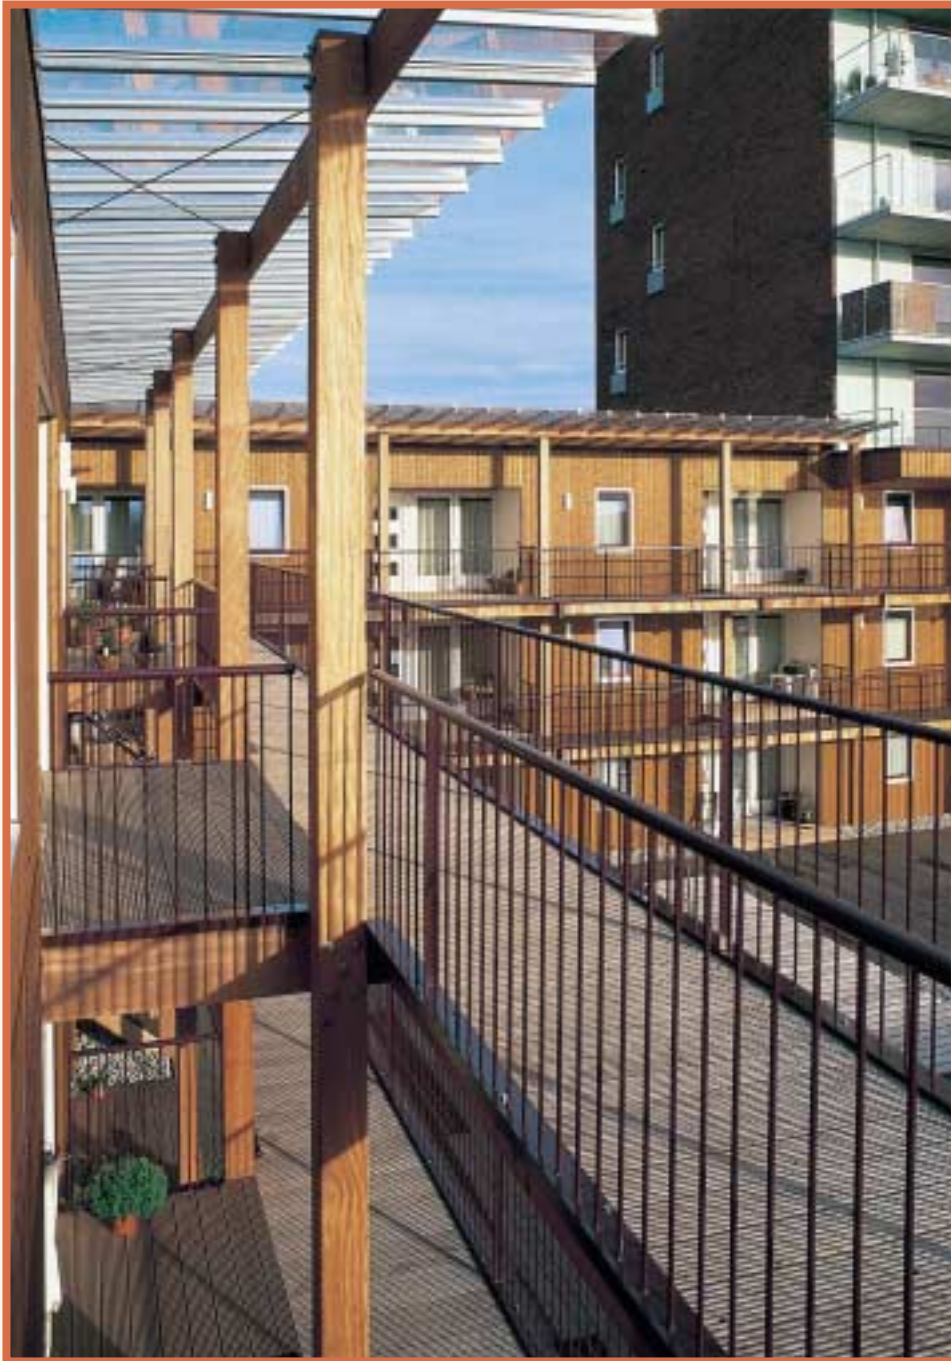
Cover

De galerijen van het woon-/winkelcomplex Het Stadshart in Stadskanaal zijn voorzien van een bilinga loopdek.
Ontwerp: Karelse van der Meer Architecten Groningen.

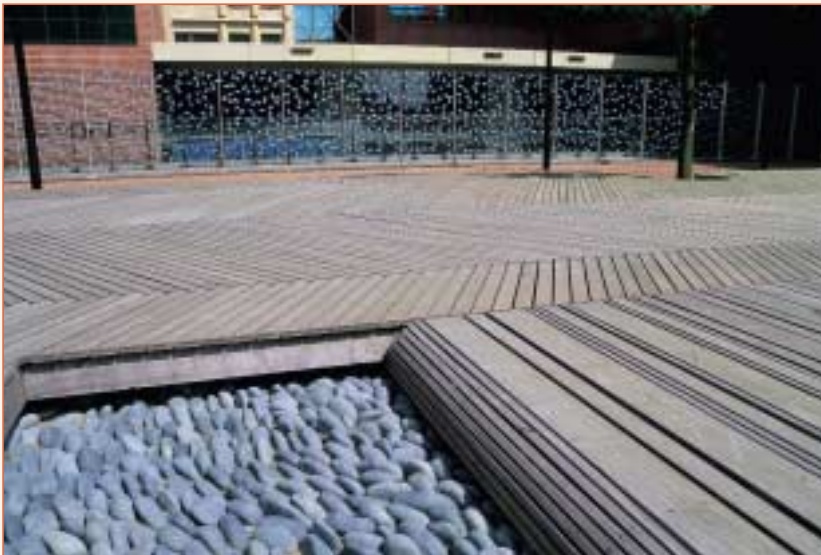
◁ 1. Ongeprofileerd vitex in verschillende patronen en breedtes op het Wilhelminahof in Rotterdam (Kop van Zuid). Ontwerp: West 8 landscape architects & urban planners Rotterdam.

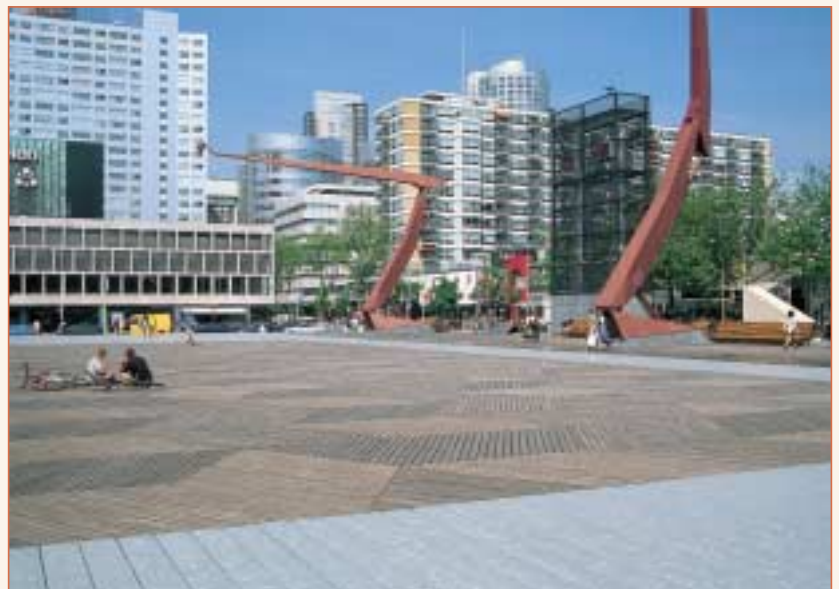
▷ 2. Ongeprofileerd karri profileert het Schouwburgplein te Rotterdam. Ontwerp: West 8 landscape architects & urban planners Rotterdam.

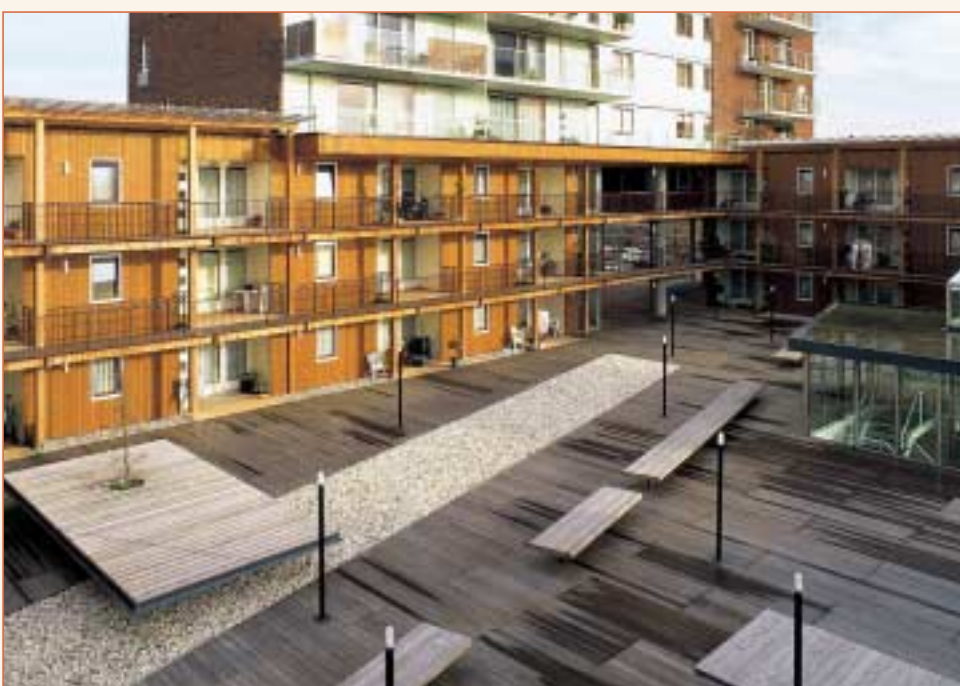
▽ 3. Het ongeprofileerd bilinga plein maakt de seniorenwoningen van het woon-/winkelcomplex Het Stadshart te Stadskanaal tot een apart wijkje. Ontwerp: Karelse van der Meer Architecten Groningen.

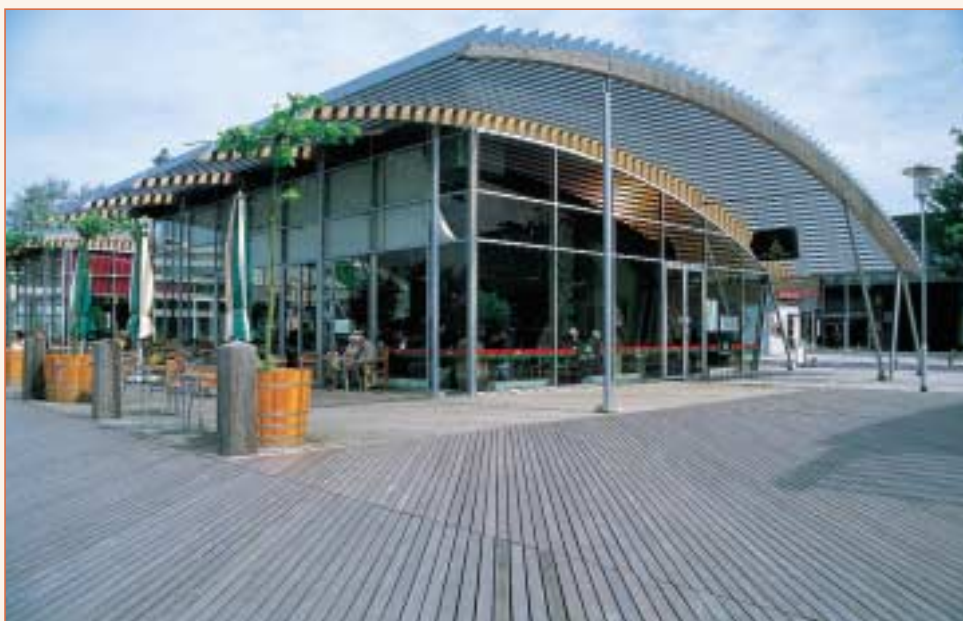
△ 4. Ongeprofileerd cumaru siert het winkelcentrum Leidschenhage te Leidsendam.

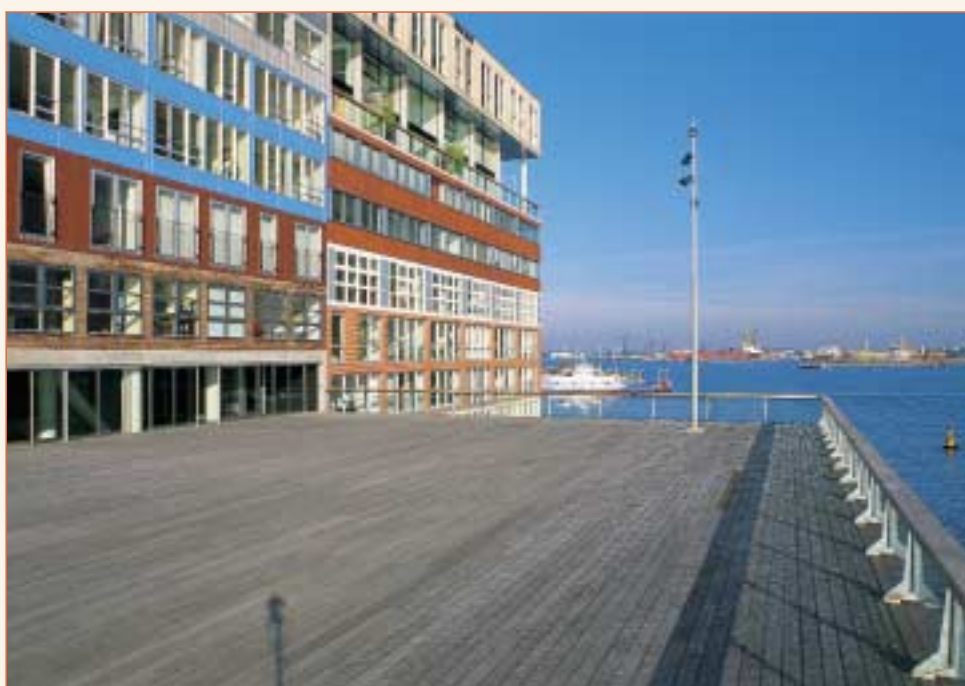
▽ 5. Voor de bewoners is de Silodam te Amsterdam uitgerust met een enorm terras in ongeprofileerd bangkirai. Ontwerp: MVRDV Rotterdam.

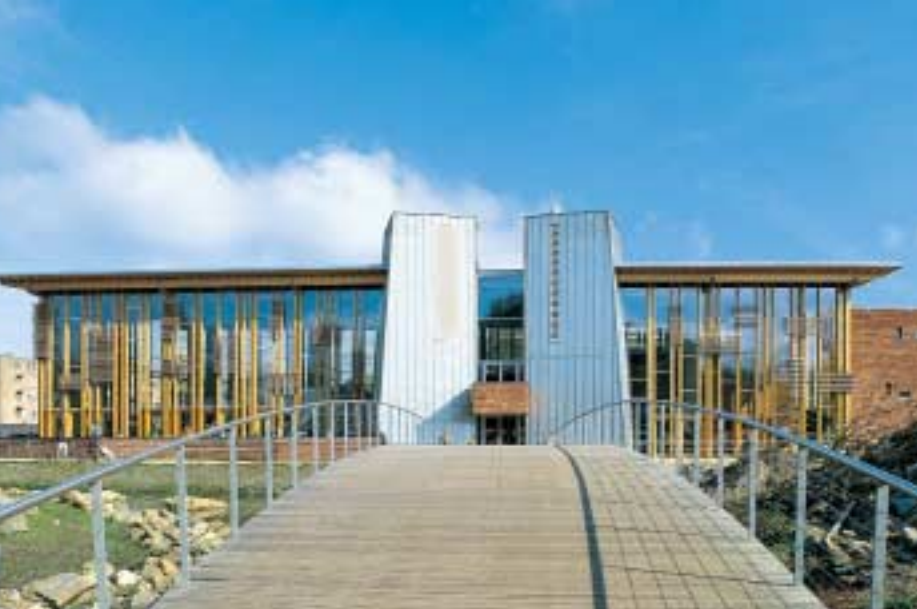
◁ 6. Bollend brugdek in ongeprofileerd cumaru naar restaurant De Twee Cheetahs in Artis te Amsterdam. Ontwerp restaurant: Onno Vlaanderen Architecten Amsterdam.

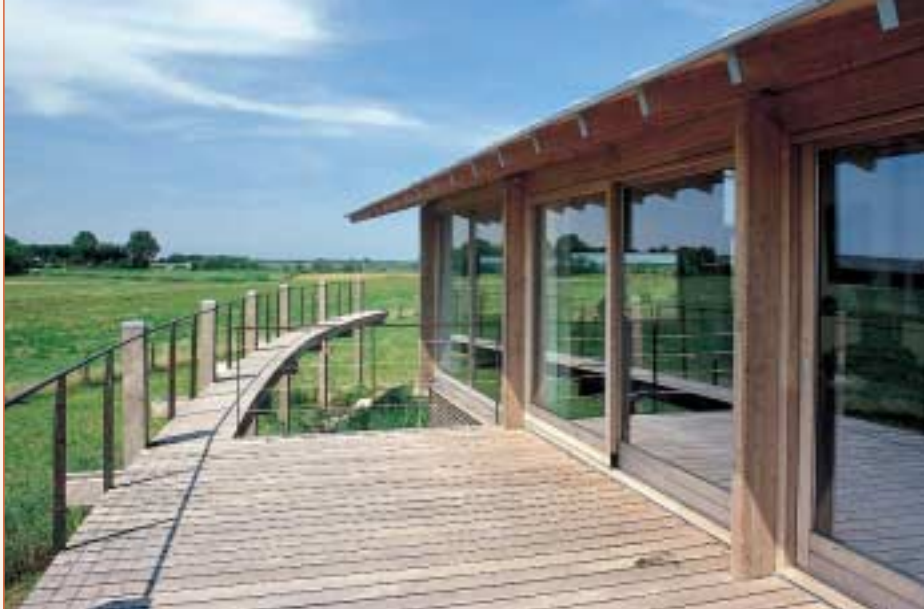
▷ 7. Het ongeprofileerde basralocus terras van deze dijkwoning in Genemuiden is als steiger uitgevoerd.
Ontwerp: De Velde & Dekkers Architecten Kampen.

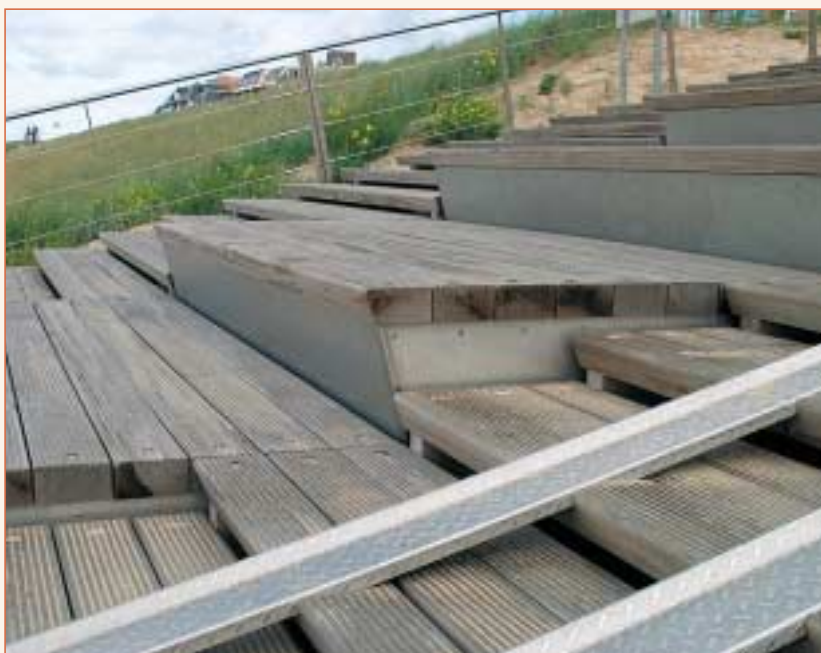
◁ 8. Strandtrap te Egmond aan Zee in uchi torrado.

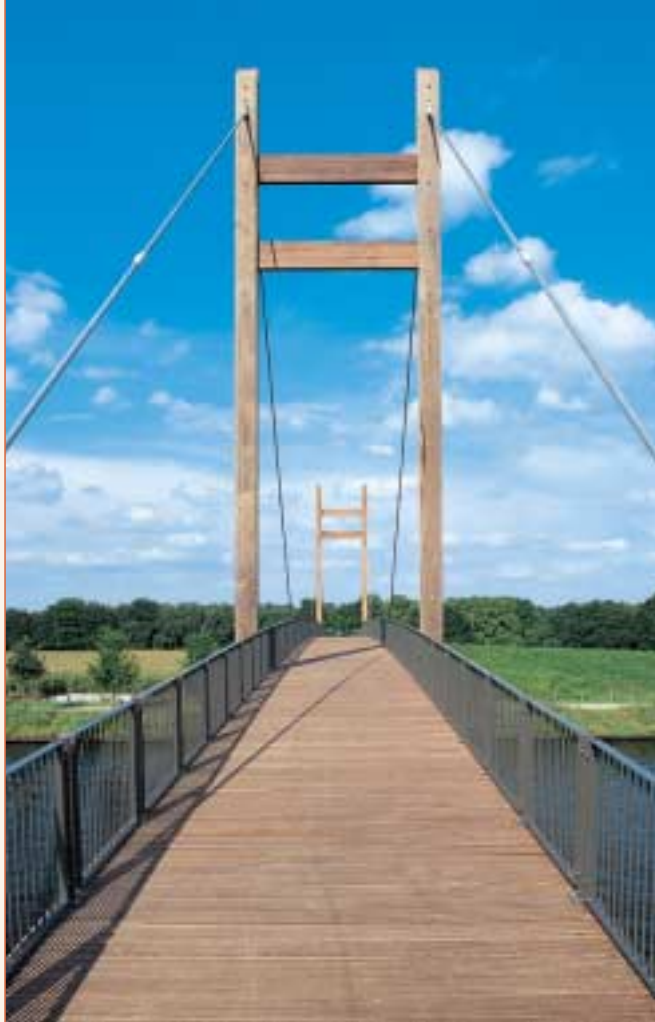
◁ 9. De tuibrug over het Twentekanaal bij Enschede is geheel uitgevoerd in azobé.

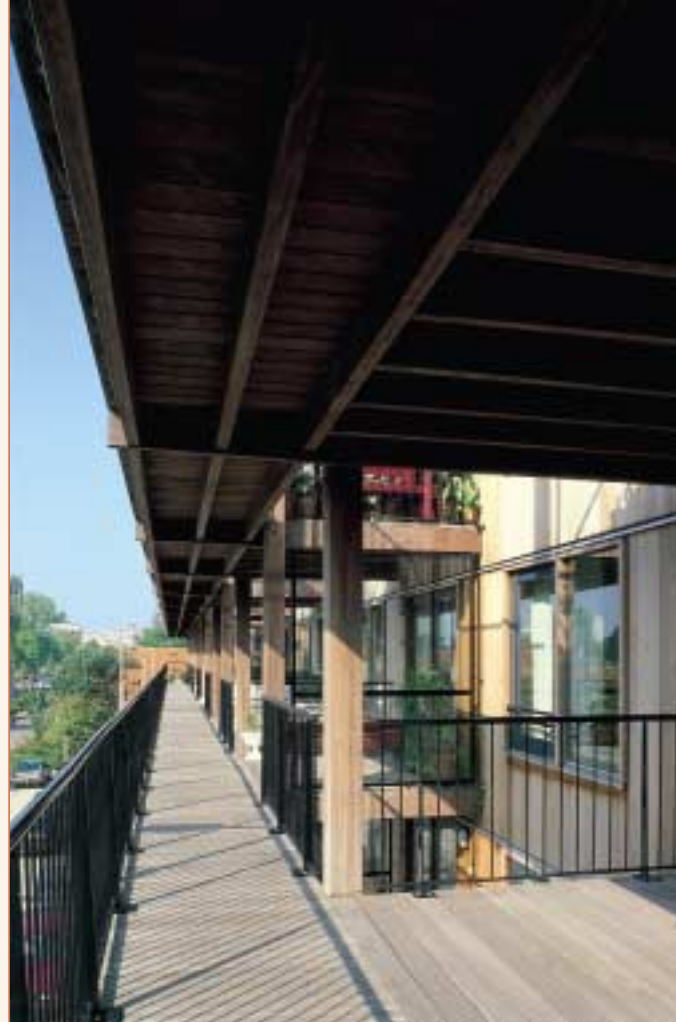
▷ 10. Azobé galerijen aan de woningen Koekoek-/Spreeuwenstraat te Amersfoort. Ontwerp: KCAP Rotterdam.

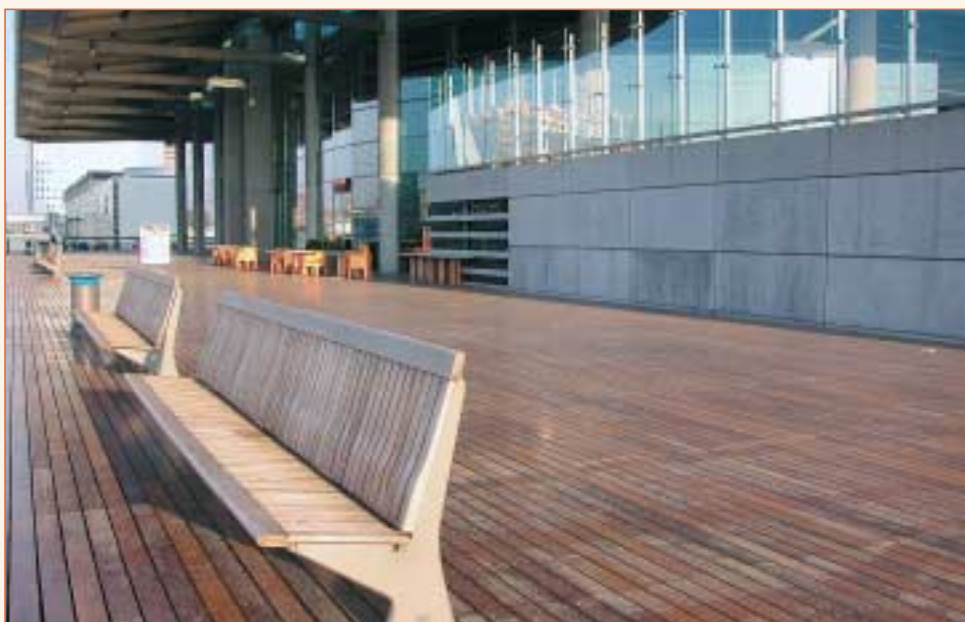
▽ 11. Plein in ongeprofileerd cumaru op de Kop van Zuid nabij hotel New York en de Erasmusbrug. Het hout is voorzien van een transparante antislipcoating.
